# STADTGESTALTUNG

NEUE

UFER

# Gutachten zum Zustand der Pleißewölbleitung

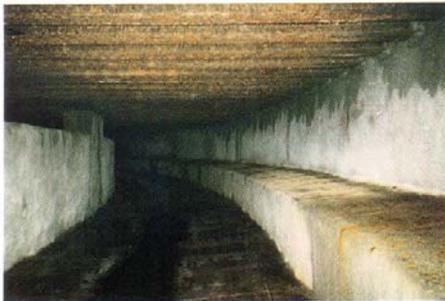
Regenrückhaltebecken Georgi-Dimitroff-Platz (Beginn), stark korrodierte Stahl - I - Träger mit Auflagerdurchfeuchtung

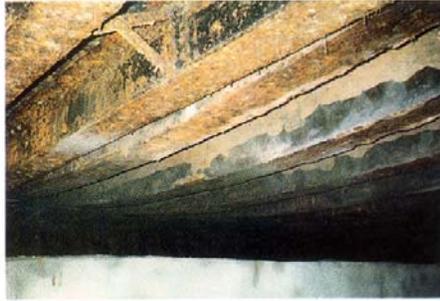
Regenrückhaltebecken Georgi-Dimitroff-Platz, Übergang Stahl - I - Träger – Fischbauchträger

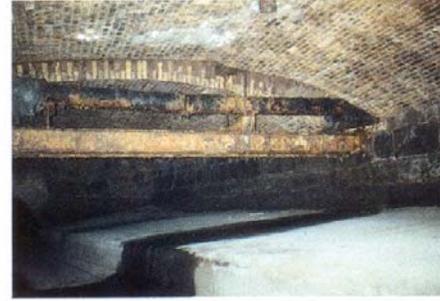
Ehemalige Brücke Gottschedstraße mit korrodiertem Ziegelmauerwerk (Klinker) und kreuzender Leitung

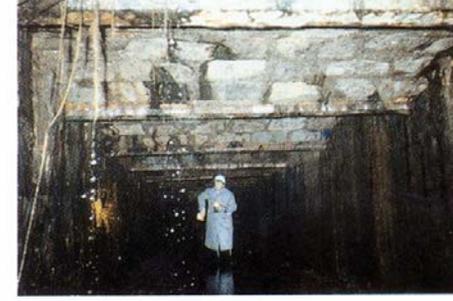
Starker Wassereinbruch, starke Träger- und Mauerwerkskorrosion im Bereich der Wände und der Kappendecke, Wurzeleinwuchs

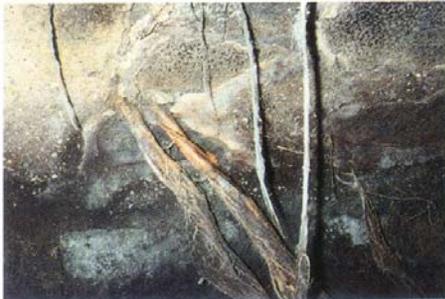
Wurzeleinwuchs im Deckenbereich sowie durch einmündende Rohrleitungen und Fugen im Natursteinmauerwerk

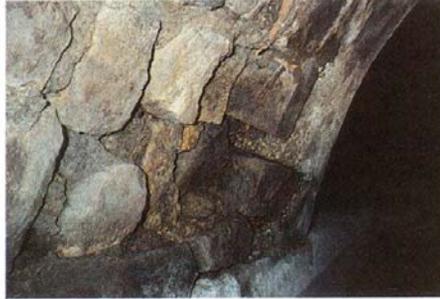
Natursteinmauerwerk (Bruchsteinmauerwerk) mit starker Fugenkorrosion bzw. fehlendem Fugenmaterial (Hohlfugen bis 10 cm Tiefe)

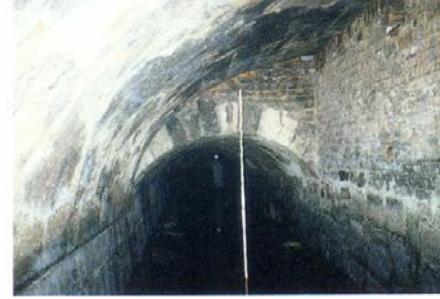
Ehemalige Brücke Friedrich-Ludwig-Jahn-Allee, korrodiertes Ziegelmauerwerk, Fugenkorrosion im Natursteinmauerwerk

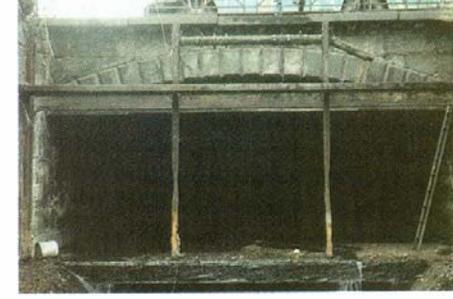
Auslaufbauwerk Rosentalbrücke, Fugenkorrosion im Natursteinmauerwerk

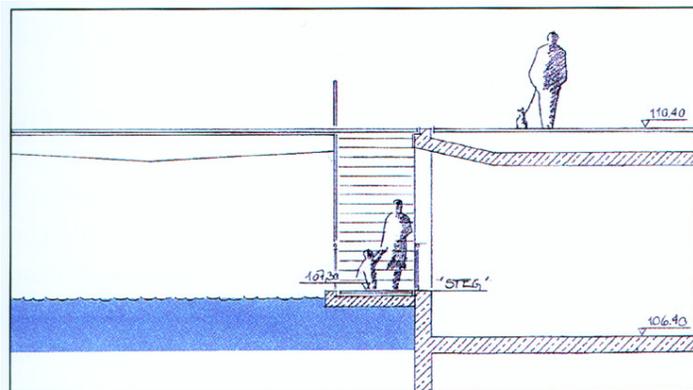
Schnitt des Fußgängerstegs vor der Tiefgarage

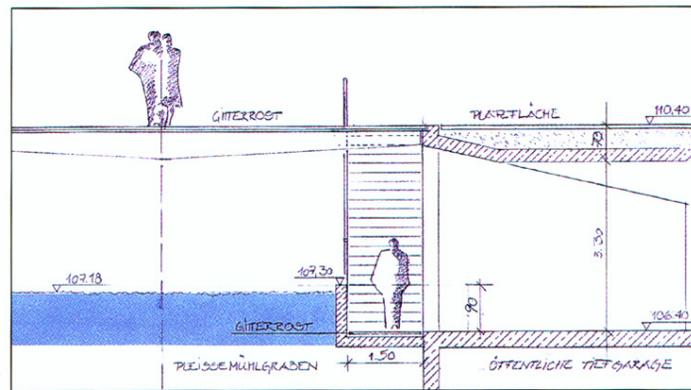
Schnitt des Tiefgaragenausgangs
